Werkbeschrijving

Situatie van het schilderwerk, afhankelijk van de bestaande situatie worden er drie verschillende systemen beschreven

## WERKOMSCHRIJVING PERMALINE SUPÉRIEUR

Zeer duurzame hoogglans aflak

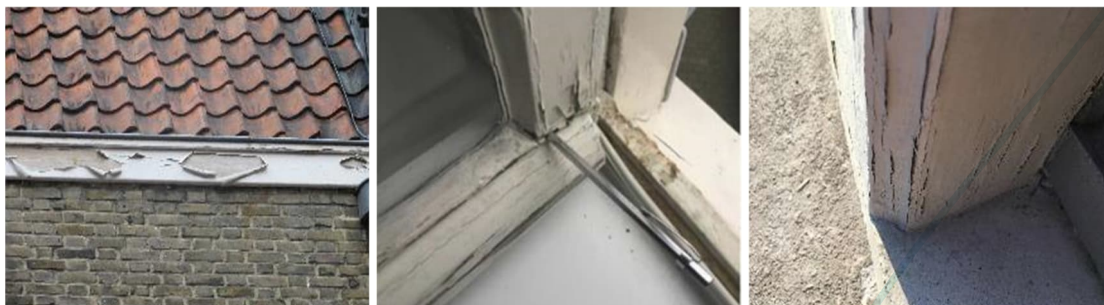
### Zwaar aangetast verfsysteem

Het bestaande schilderwerk is minder dan 50% intact en vertoont structureel barst- en scheurvorming op onderdorpels en stijlen. Sterke mate van verpoederen, glansverlies en verkleuren van verfsysteem. De ondergrond vertoont meer houtaantasting, openstaande verbindingen en beglazingsvoegen zijn plaatselijk tot structureel slecht. Hechting verfsysteem is over het algemeen slecht.

Foto 1: Barst- en scheurvorming en verweerd hout. Schilderwerk slechte staat. Veel afbladderen.

Foto 2: Houtrot in verbindingen en verf- en beglazingssysteem met veel gebreken.

Foto 3: Kozijnen met sterke barst- en scheurvorming onthechting van totale verfsysteem regelmatig voorkomend.
