Werkbeschrijving

*Situatie van het schilderwerk, afhankelijk van de bestaande situatie worden er drie verschillende systemen beschreven*

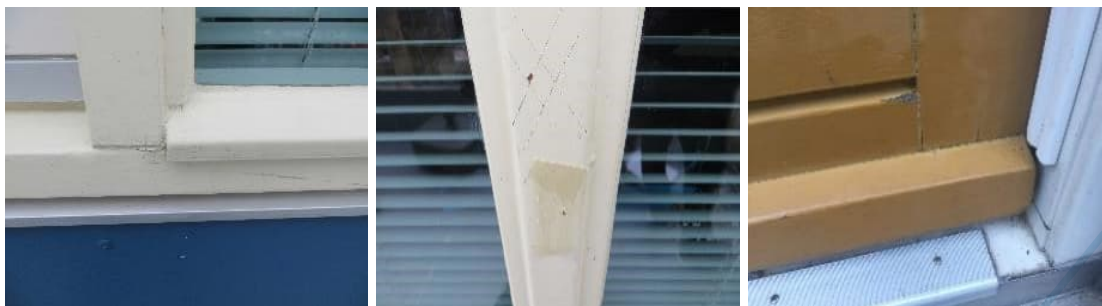
Foto 1: Lichte verschade bij verbindingen en kitvoegen.

Foto 2: Hechting van verfsysteem is redelijk tot goed.

Foto 3: Lichte barst en scheurvorming bij randen en liggende delen van kozijnen. Licht verkleuren verfsysteem.

## Licht aangetast verfsysteem

Het bestaande schilderwerk is > 90% intact. Minimaal kale delen, plaatselijk barst- en scheurvorming.

Lichte mate van verpoederen, glansverlies en verkleuren.

De ondergrond vertoont lichte schade als enkele openstaande verbindingen, zeer geringe hout-aantasting en beglazingsvoegen zijn incidenteel niet meer intact.

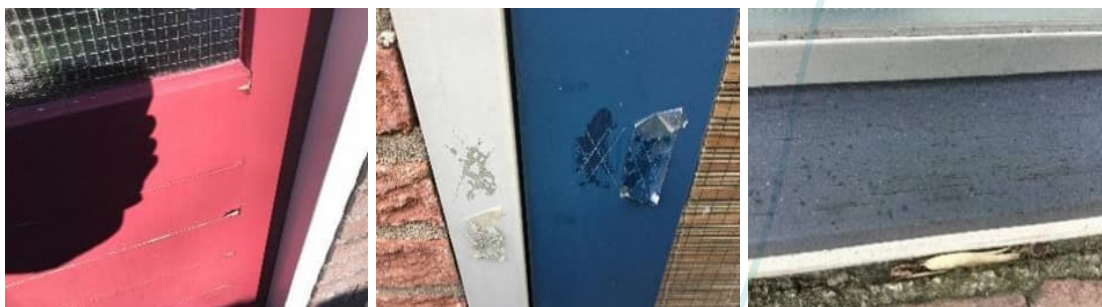
Foto 1: Afbladdering en sterke verpoederen. Deur met zwaardere kleur sterk verkleurd .

Foto 2: Regelmatig voorkomend Intercoat onthechting.

Foto 3: Scheurvorming op liggende delen en eerste 15 cm van stijlen. Sterke verkleuring en verpoederen.

## Middelmatig aangetast verfsysteem

Het bestaande schilderwerk is tussen 50 – 90% intact. Plaatselijk tot regelmatig kale delen en barst- en scheurvorming.

Verpoederen, glansverlies en verkleuren van verfsysteem.

De ondergrond vertoont middelzware schade als openstaande verbindingen, houtaantasting en beglazingsvoegen zijn plaatselijk slecht.

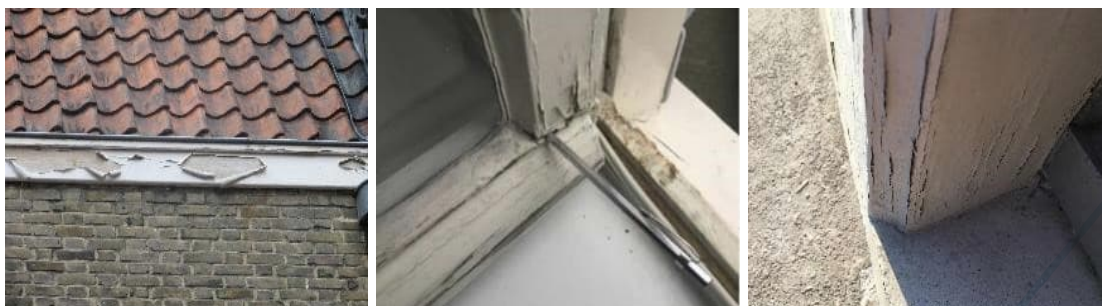
Foto 1: Barst- en scheurvorming en verweerd hout. Schilderwerk slechte staat. Veel afbladderen.

Foto 2: Houtrot in verbindingen en verf- en beglazingssysteem met veel gebreken.

Foto 3: Kozijnen met sterke barst- en scheurvorming onthechting van totale verfsysteem regelmatig voorkomend.

## Zwaar aangetast verfsysteem

Het bestaande schilderwerk is minder dan 50% intact en vertoont structureel barst- en scheurvorming op onderdorpels en stijlen.

Sterke mate van verpoederen, glansverlies en verkleuren van verfsysteem.

De ondergrond vertoont meer houtaantasting, openstaande verbindingen en beglazingsvoegen zijn plaatselijk slecht. Hechting is over het algemeen slecht.
