Werkbeschrijving

Situatie van het schilderwerk,  
afhankelijk van de bestaande situatie  
worden er drie verschillende  
systemen beschreven

## WERKOMSCHRIJVING PERMALINE BRILLANT 4SO

Zeer duurzame hoogglans aflak  
voor 4 seizoenenonderhoud

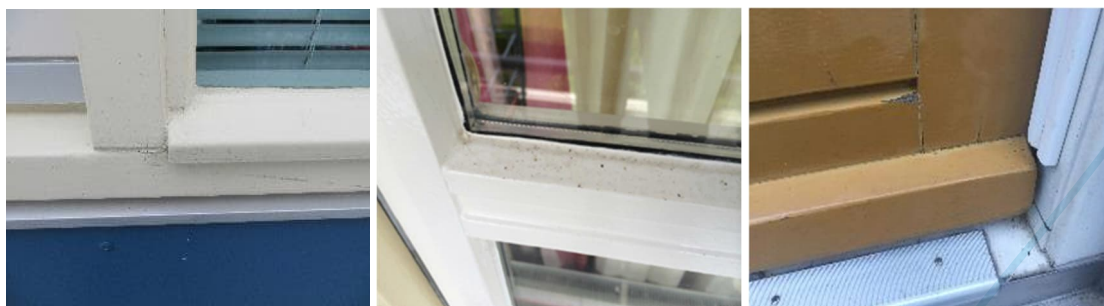
### Licht aangetast verfsysteem

Het bestaande schilderwerk is > 90% intact. Minimaal kale delen, plaatselijk barst- en scheurvorming. Lichte mate van verpoederen, glansverlies en verkleuren.

De ondergrond vertoont lichte schade als enkele openstaande verbindingen, zeer geringe hout-aantasting en beglazingsvoegen zijn incidenteel niet meer intact.

Foto 1: Lichte verschade bij verbindingen en kitvoegen

Foto 2: Hechting van verfsysteem is redelijk tot goed.

Foto 3: Lichte barst en scheurvorming bij randen en liggende delen van kozijnen. Licht verkleuren verfsysteem.

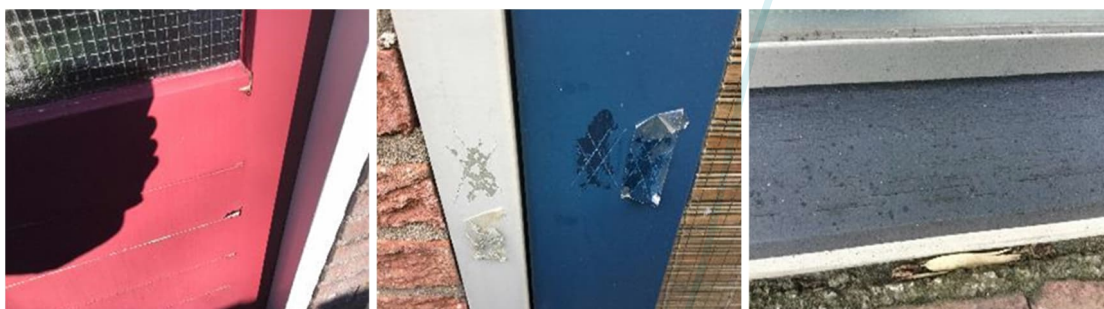
### Middelmatig aangetast verfsysteem

Het bestaande schilderwerk is tussen 50 – 90% intact. Plaatselijk tot regelmatig kale delen en barst- en scheurvorming. Verpoederen, glansverlies en verkleuren van verfsysteem. De ondergrond vertoont middelzware schade als openstaande verbindingen, houtaantasting en beglazingsvoegen zijn plaatselijk slecht.

Foto 1: Afbladdering en sterke verpoedering. Deur met zwaardere kleur sterk verkleurd

Foto 2: Regelmatig voorkomend Intercoat onthechting.

Foto 3: Scheurvorming op liggende delen en eerste 15 cm van stijlen. Sterke verkleuring en zware verpoedering

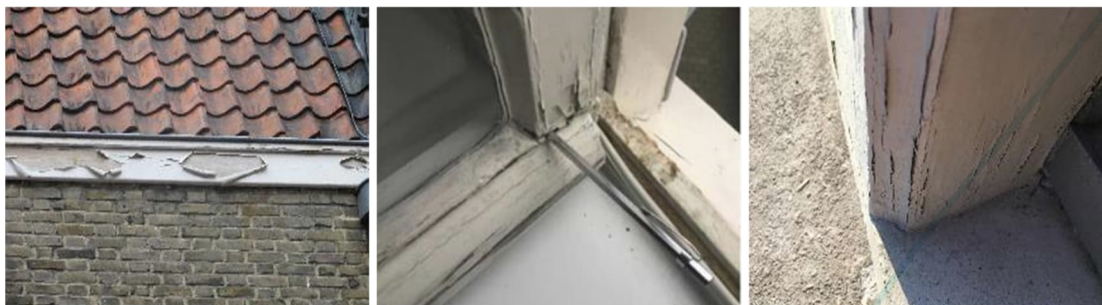
## Zwaar aangetast verfsysteem

Het bestaande schilderwerk is minder dan 50% intact en vertoont structureel barst- en scheurvorming op onderdorpels en stijlen. Sterke mate van verpoederen, glansverlies en verkleuren van verfsysteem. De ondergrond vertoont meer houtaantasting, openstaande verbindingen en beglazingsvoegen zijn plaatselijk tot structureel slecht. Hechting verfsysteem is over het algemeen slecht.

Foto 1: Barst- en scheurvorming en verweerd hout. Schilderwerk slechte staat. Veel afbladderen.

Foto 2: Houtrot in verbindingen en verf- en beglazingsstelsel met veel gebreken.

Foto 3: Kozijnen met sterke barst- en scheurvorming onthechting van totale verfsysteem regelmatig voorkomend.
