Wekbeschrijving

## WERKOMSCHRIJVING STELFLOOR EPOXY HYDRO

Watergedragen 2-componenten  
epoxy vloer – en wandverf

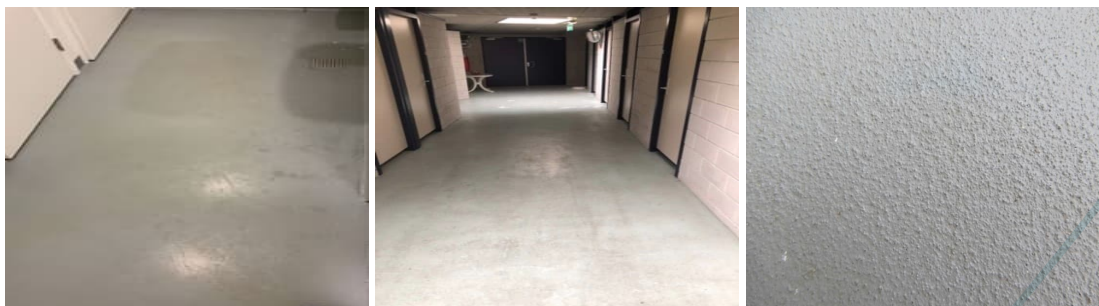
## Licht aangetast verfsysteem

Het bestaande schilderwerk is > 90% intact. Geen kale delen, Lichte vervuiling. Coating is op de loopbanen licht doorgesleten.

Foto 1: Coating intact, lichte vervuiling

Foto 2: Coating is enigszins gesleten, redelijke vervuiling.

Foto 3: Balkon zonder vloercoating, mos-en alg aangroei.

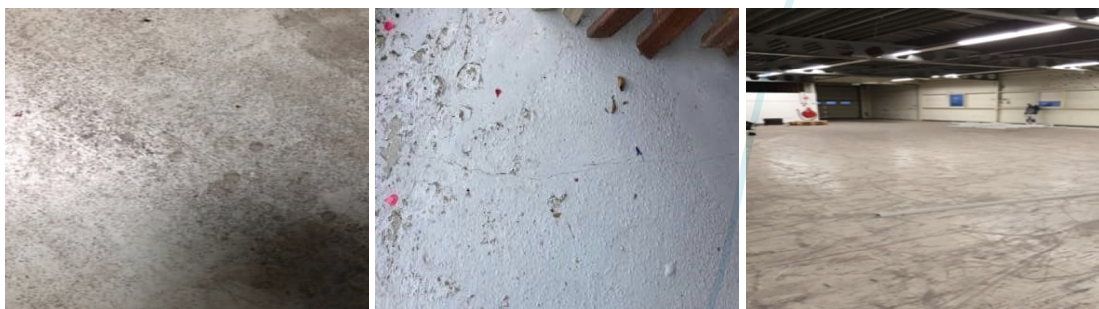
## Middelmatig aangetast verfsysteem

Het bestaande schilderwerk tussen 50 – 90% intact. Plaatselijk tot regelmatig kale delen. Verpoederen, glansverlies en verkleuren van verfsysteem. De ondergrond behoorlijk vervuild en vertoont middelzware schade.

Foto 1: Diktekanen met veel mos-en alg vervuiling, verfsysteem heeft plaatselijk schade.

Foto 2: Muurverflaag met structuur intact. Vervuiling.

Foto 3: Algen aangroei, muurverflaag verder intact.

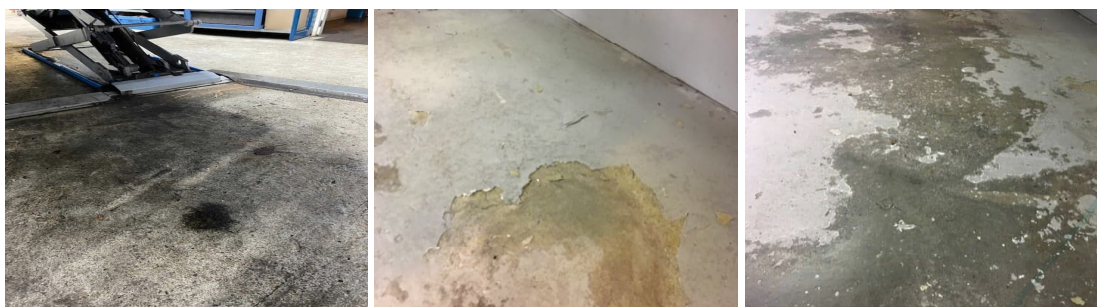
## Zware aantasting verfsysteem

het bestaande schilderwerk < 50% intact en vertoont regelmatig zeer grote mate van vervuiling, verpoederen, glansverlies en verkleuren van verfsysteem. Hechting is over het algemeen matig tot zeer slecht.

Foto 1: Volledige onthechting van de ingezande toplagen.

Foto 2: Plaatselijke onthechting van het verfsysteem. Vervuiling opstaande rand.

Foto 3: Onthechting, doorgesleten toplagen, losliggend instrooizand.
