Werkbeschrijving

Situatie van het schilderwerk,  
Afhankelijk van de bestaande  
situatie worden er drie verschillende  
systemen beschreven

### Toepassen van MAGNATEX MAT SF

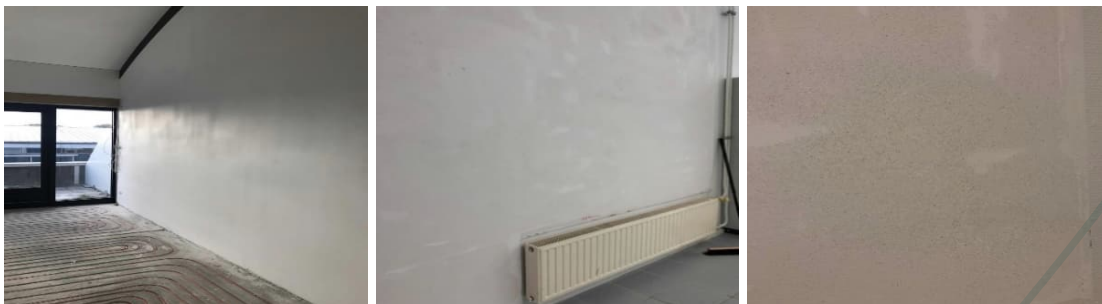
## Nieuw pleisterwerk

Van licht poederend tot dicht glad

Foto 1: Nieuw pleisterwerk, glimmend, dicht en vlak

Foto 2: Nieuw pleisterwerk, licht poederend.

Foto 3: Nieuw pleisterwerk, niet volledig glad.

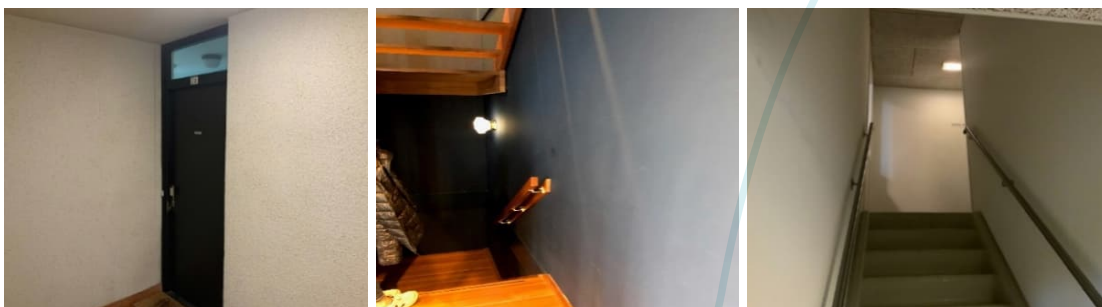
## Licht aangetast verfsysteem:

Bestaande schilderwerk is in redelijke staat > 90% intact. Minimaal kale delen, lichte schade door mechanisch contact.

Foto 1: Enige vervuiling, plaatselijk mechanische schade van het muurverfsysteem.

Foto 2: Witte streepvorming op donkere kleur door contact met jassen en koffers.

Foto 3: Lichte vervuiling, plaatselijk mechanische schade.

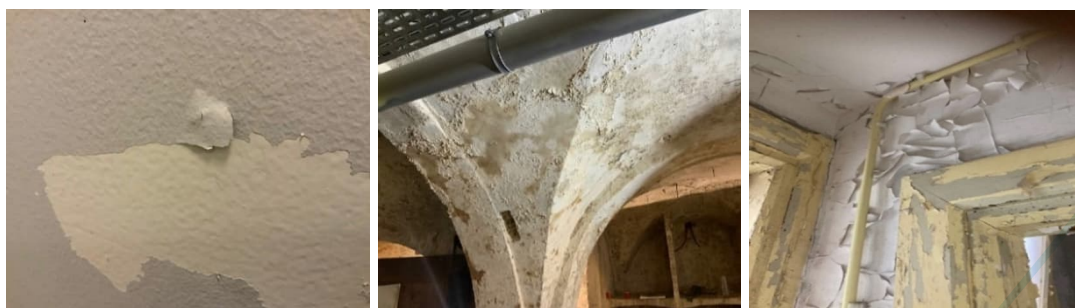
### Muurverf in slechte staat:

Bestaande schilderwerk tussen 30 – 60% intact. Regelmatig kale delen en barst- en scheurvorming, en verkleuren van verfsysteem. Sterke vervuiling door vocht en schimmel aantasting en uitbloeiingen. Bijna volledige onthechting.

Foto 1: Slechte hechting van het muurverfsysteem.

Foto 2: Bladderen, zoutuitreding. Volledig aangetast muurverfsysteem.

Foto 3: Volledige onthechting van alle verflagen tot op de het kale pleisterwerk.
