Werkbeschrijving

Situatie van het schilderwerk,  
afhankelijk van de bestaande situatie  
worden er drie verschillende  
systemen beschreven

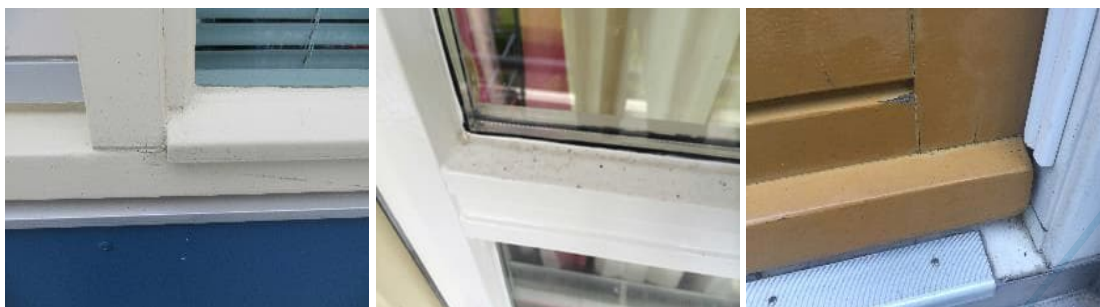
Foto 1: Lichte verschade bij verbindingen en kitvoegen

Foto 2: Hechting van verfsysteem is redelijk tot goed.

Foto 3: Lichte barst en scheurvorming bij randen en liggende delen van kozijnen. Licht verkleuren verfsysteem.

Het bestaande schilderwerk is > 90% intact. Minimaal kale delen, plaatselijk barst- en scheurvorming. Lichte mate van verpoederen, glansverlies en verkleuren. De ondergrond vertoont lichte schade als enkele openstaande verbindingen, zeer geringe hout-aantasting en beglazingsvoegen zijn incidenteel niet meer intact.

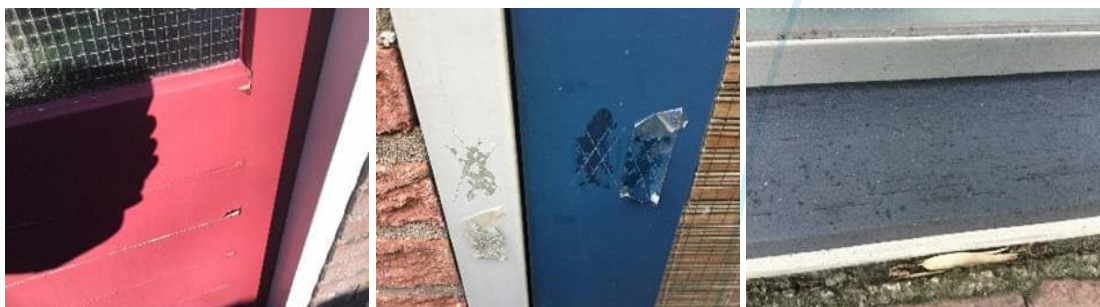
Foto 1: Afbladdering en sterke verpoederen. Deur met voltoonkleur sterk verkleurd.

Foto 2: Regelmatig voorkomende Intercoat onthechting.

Foto 3: Scheurvorming op de liggende delen en de eerste 15 cm van stijlen. Sterke verkleuring en verpoederen.

Het bestaande schilderwerk is tussen 50 – 90% intact. Plaatselijk tot structurele kale delen en barst- en scheurvorming. Verpoederen, glansverlies en verkleuren van verfsysteem. De ondergrond vertoont middelzware schade als openstaande verbindingen, houtaantasting en beglazingsvoegen zijn plaatselijk slecht.

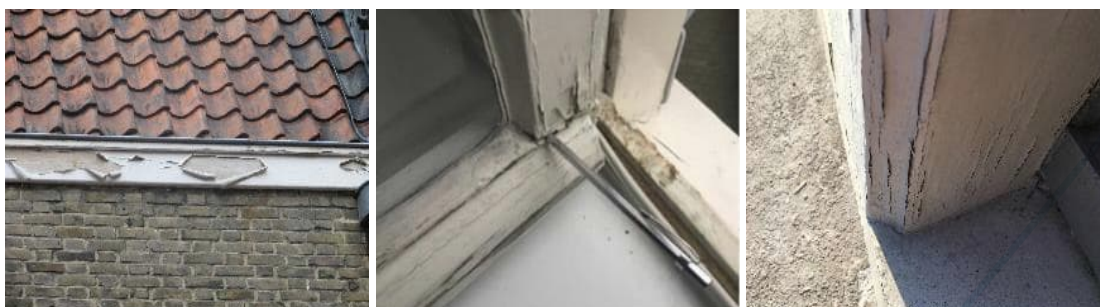
Foto 1: Barst- en scheurvorming en verweerd hout. Schilderwerk slechte staat. Veel afbladderen.

Foto 2: Houtrot in verbindingen en verf- en beglazingssysteem met veel gebreken.

Foto 3: Kozijnen met sterke barst- en scheurvorming onthechting van totale verfsysteem regelmatig voorkomend.

Het bestaande schilderwerk is minder dan 50% intact en vertoont structureel barst- en scheurvorming op onderdorpels en stijlen. Sterke mate van verpoederen, glansverlies en verkleuren van verfsysteem. De ondergrond vertoont meer houtaantasting, openstaande verbindingen en beglazingsvoegen zijn plaatselijk slecht. Hechting is over het algemeen slecht.
