Werkbeschrijving

Situatie van het schilderwerk,  
Afhankelijk van de bestaande  
situatie worden er drie verschillende  
systemen beschreven

## Toepassen van GLOBACRYL VILLA MAT

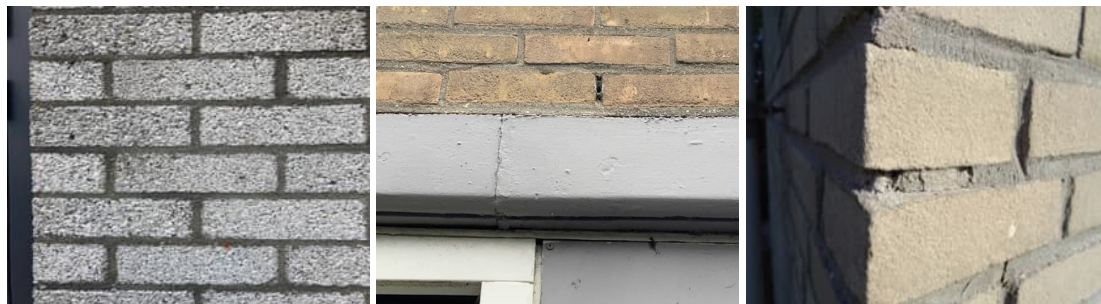
Nieuwe of bestaande onbehandelde baksteen, pleisterwerk, etc

Foto 1: Onbehandelde grove betonsteen, lichte vervuiling.

Foto 2: Latei, muurverflaag intact, licht poederend.

Foto 3: Metselwerk losse voegen.

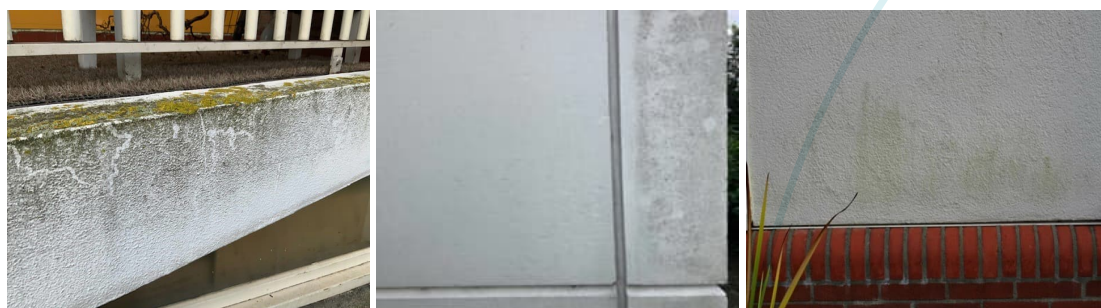
Licht aangetast verfsysteem: Bestaande schilderwerk is in redelijke staat > 90% intact. Minimaal kale delen, Lichte mate van vervuiling.

Foto 1: Diktekanten met veel mos-en alg vervuiling, verfsysteem heeft plaatselijk schade.

Foto 2: Muurverflaag met structuur intact. Vervuiling.

Foto 3: Algen aangroei, muurverflaag verder intact.

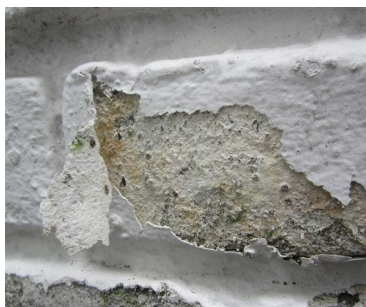
**Muurverf in slechte staat: Bestaande schilderwerk tussen 30 – 60% intact.**

Foto 1: Slechte hechting van het muurverfsysteem.

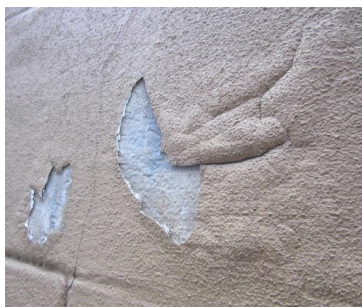
Foto 2: Volledige onthechting, blaren, schollen extreme vochtbelasting.

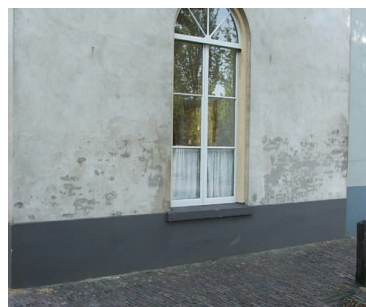
Foto 3: Volledige onthechting van alle verflagen tot op de het kale pleisterwerk.
