Situatie van het schilderwerk,  
Afhankelijk van de bestaande  
situatie worden er drie verschillende  
systemen beschreven

### Toepassen van MAGNATEX MAT SF

Dit is een standaard werkschrijving voor toepassing van MAGNATEX MAT SF.  
Zie voor aanvullende informatie het technisch documentatieblad

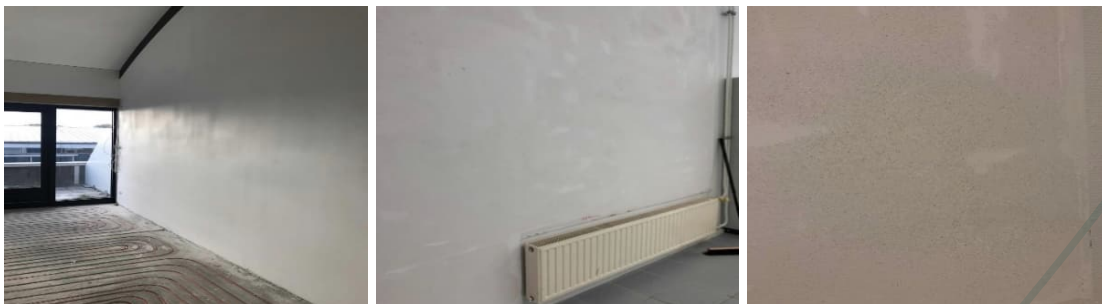
## Nieuw pleisterwerk

Van licht poederend tot dicht glad

Foto 1: Nieuw pleisterwerk, glimmend, dicht en vlak

Foto 2: Nieuw pleisterwerk, licht poederend.

Foto 3: Nieuw pleisterwerk, niet volledig glad.

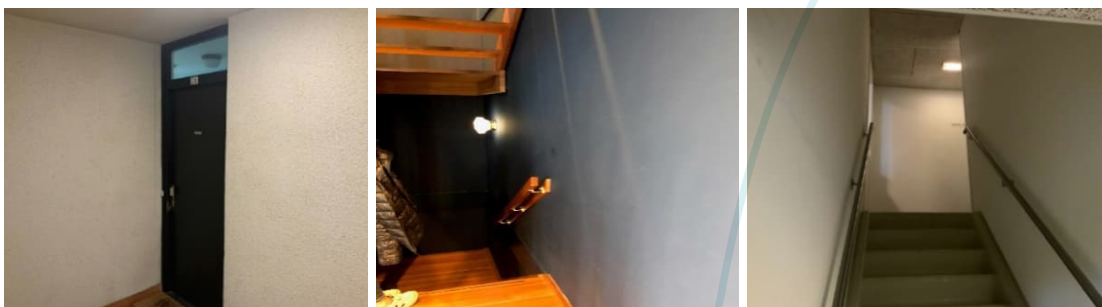
## Licht aangetast verfsysteem:

Bestaande schilderwerk is in redelijke staat > 90% intact. Minimaal kale delen, lichte schade door mechanisch contact.

Foto 1: Enige vervuiling, plaatselijk mechanische schade van het muurverfsysteem.

Foto 2: Witte streepvorming op donkere kleur door contact met jassen en koffers.

Foto 3: Lichte vervuiling, plaatselijk mechanische schade.

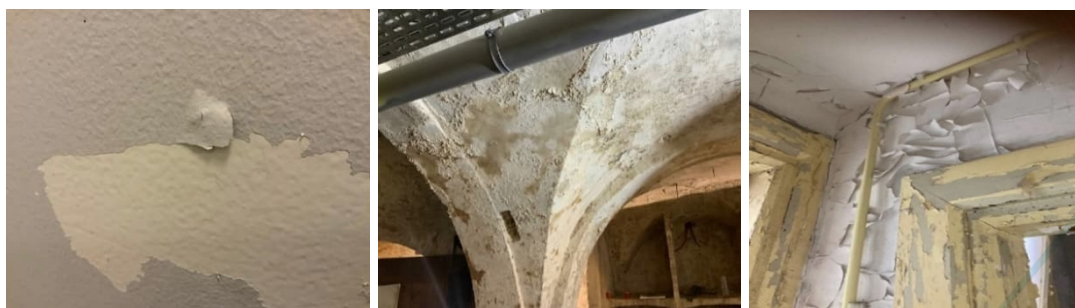
### Muurverf in slechte staat:

Bestaande schilderwerk tussen 30 – 60% intact. Regelmatig kale delen en barst- en scheurvorming, en verkleuren van verfsysteem. Sterke vervuiling door vocht en schimmel aantasting en uitbloeiingen. Bijna volledige onthechting.

Foto 1: Slechte hechting van het muurverfsysteem.

Foto 2: Bladderen, zoutuitreding. Volledig aangetast muurverfsysteem.

Foto 3: Volledige onthechting van alle verflagen tot op de het kale pleisterwerk.
