Werkbeschrijving

Situatie van het schilderwerk,  
Afhankelijk van de bestaande  
situatie worden er drie verschillende  
systemen beschreven

## WERKOMSCHRIJVING STELFLOOR DECOR ACRYL 1K

Watergedragen 1-componenten  
acrylaat vloerverf

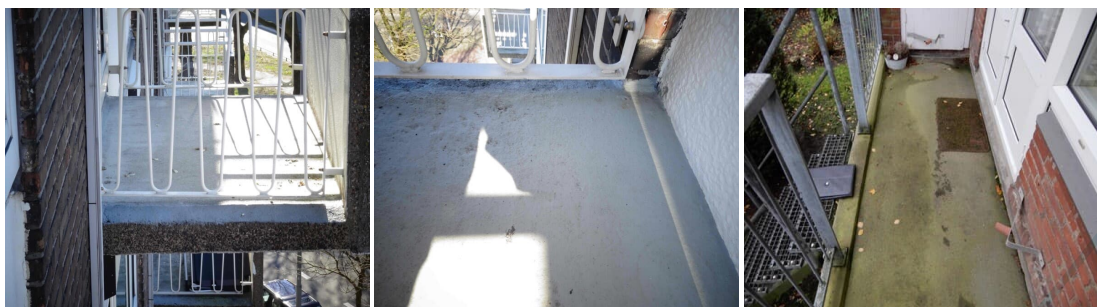
Foto 1: Coating intact, lichte vervuiling

Foto 2: Coating is enigszins gesleten, redelijke vervuiling.

Foto 3: Balkon zonder vloercoating, mos-en alg aangroei.

Het bestaande schilderwerk is > 90% intact. Geen kale delen, Lichte vervuiling. Coating is op de loopbanen licht doorgesleten.

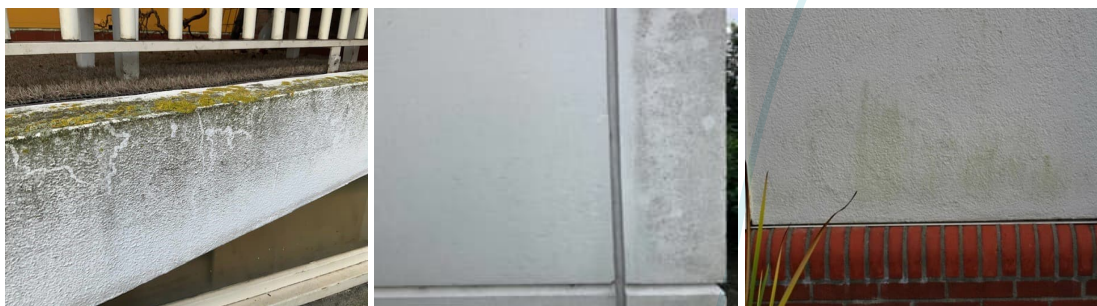
Foto 1: Diktekanen met veel mos-en alg vervuiling, verfsysteem heeft plaatselijk schade.

Foto 2: Muurverflaag met structuur intact. Vervuiling.

Foto 3: Algen aangroei, muurverflaag verder intact.

Het bestaande schilderwerk tussen 50 – 90% intact. Plaatselijk tot regelmatig kale delen. Verpoederen, glansverlies en verkleuren van verfsysteem. De ondergrond behoorlijk vervuild en vertoont middelzware schade.

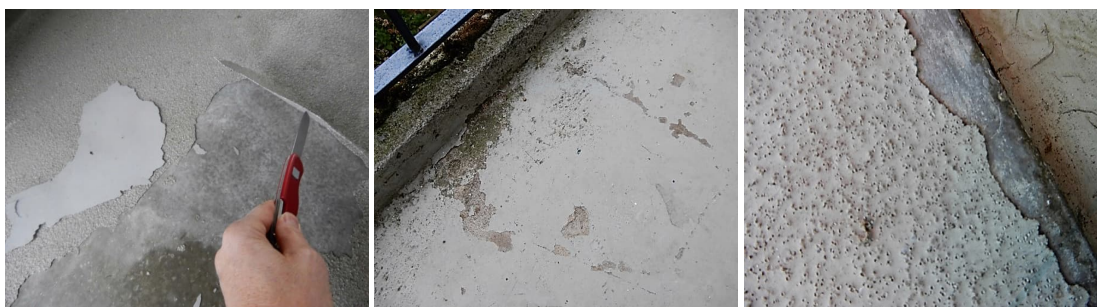
Foto 1: Volledige onthechting van de ingezande toplagen.

Foto 2: Plaatselijke onthechting van het verfsysteem. Vervuiling opstaande rand.

Foto 3: Onthechting, doorgesleten toplagen, losliggend instrooizand.

het bestaande schilderwerk < 50% intact en vertoont regelmatig zeer grote mate van vervuiling, verpoederen, glansverlies en verkleuren van verfsysteem. Hechting is over het algemeen matig tot zeer slecht.
