Werkbeschrijving

Situatie van het schilderwerk,  
Afhankelijk van de bestaande  
situatie worden er drie verschillende  
systemen beschreven

## WERKOMSCHRIJVING STELOXINE PU FINISH BRILLANT

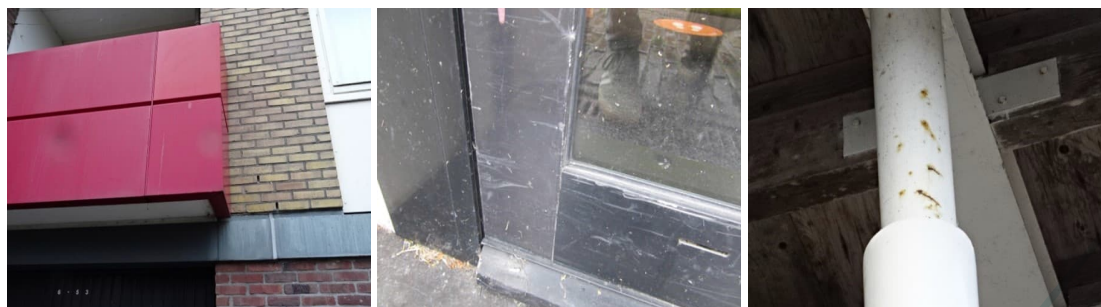
## Lichte aangetast verfsysteem

Het bestaande schilderwerk is > 90% intact. Minimaal kale delen, plaatselijk barst- en scheurvorming. Lichte mate van roest of corrosie, verpoederen, glansverlies en verkleuren.

Foto 1: Borstwering balkon, verflagen intact, verkleuring, glansverlies en poederen. Plaatselijk scherpe randen.

Foto 2: Aluminium schuifpui met mechanische schade (geen corrosie).

Foto 3: Stalen kolom met lichte roestschade, verflaag is verpoederd.

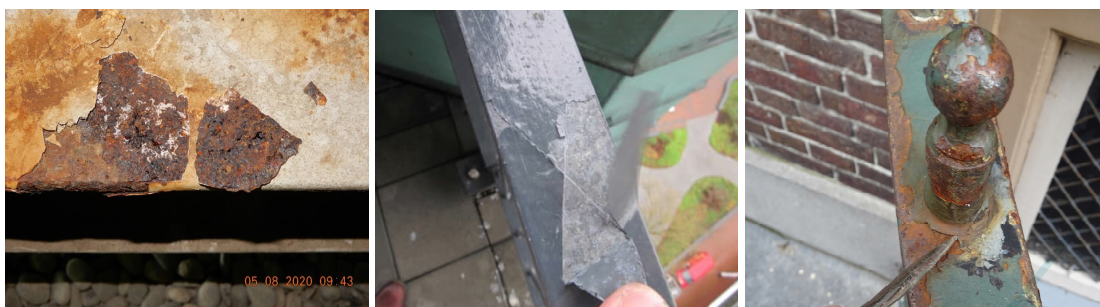
## Zware aantasting verfsysteem:

Bestaande schilderwerk < 50% intact en regelmatig roest, zeer sterke mate van verpoederen, glansverlies en verkleuren van verfsysteem. De ondergrond vertoont zware schade. Verfhechting is over het algemeen slecht.

Foto 1: Onthechting, zware roestvorming, putcorrosie.

Foto 2: Thermisch verzinkt staal, volledige onthechting van het verfsysteem.

Foto 3: Onthechting, sterke roestvorming.
