Werkbeschrijving

Situatie van het schilderwerk,  
Afhankelijk van de bestaande  
situatie worden er drie verschillende  
systemen beschreven

## WERKOMSCHRIJVING STELOXINE PU FINISH SATIN

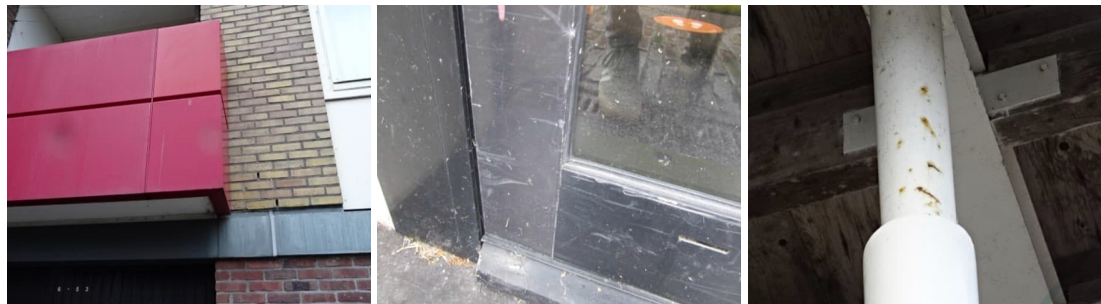
## Lichte aangetast verfsysteem

Het bestaande schilderwerk is > 90% intact. Minimaal kale delen, plaatselijk barst- en scheurvorming. Lichte mate van roest of corrosie, verpoederen, glansverlies en verkleuren.

Foto 1: Borstwering balkon, verflagen intact, verkleuring, glansverlies en poederen. Plaatselijk scherpe randen.

Foto 2: Aluminium schuifpui met mechanische schade (geen corrosie).

Foto 3: Stalen kolom met lichte roestschade, verflaag is verpoederd.

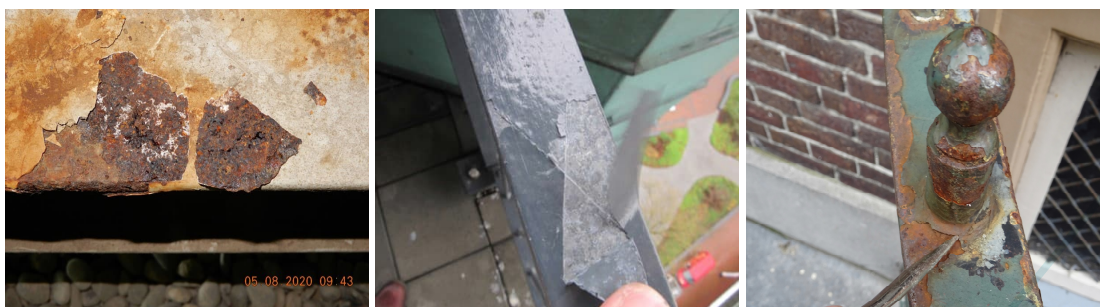
## Zware aantasting verfsysteem:

Bestaande schilderwerk < 50% intact en regelmatig roest, zeer sterke mate van verpoederen, glansverlies en verkleuren van verfsysteem. De ondergrond vertoont zware schade. Verfhechting is over het algemeen slecht.

Foto 1: Onthechting, zware roestvorming, putcorrosie.

Foto 2: Thermisch verzinkt staal, volledige onthechting van het verfsysteem.

Foto 3: Onthechting, sterke roestvorming.
