Werkbeschrijving

Situatie van het schilderwerk,  
Afhankelijk van de bestaande  
situatie worden er drie verschillende  
systemen beschreven

## Toepassen van GLOBACRYL VILLA VELOURS

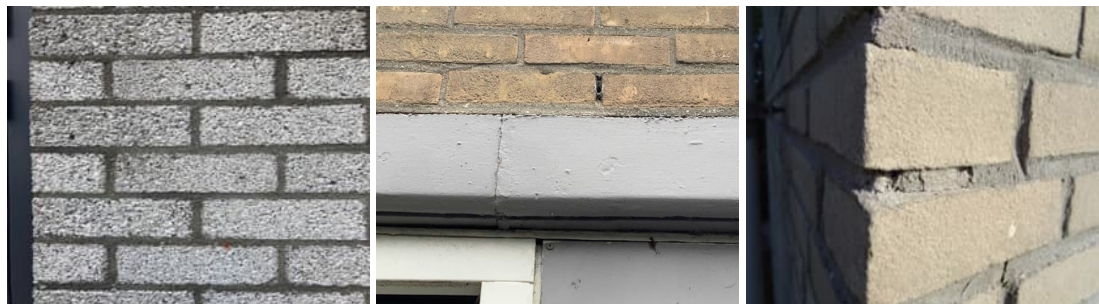
Nieuwe of bestaande onbehandelde baksteen, pleisterwerk, etc

Foto 1: Onbehandelde grove betonsteen, lichte vervuiling.

Foto 2: Latei, muurverflaag intact, licht poederend.

Foto 3: Metselwerk losse voegen.

| Behandelplan | Systeem 1 (3 beurt)<br>OHD 05/S1 | Systeem 2 (2,5 beurt)<br>OHD 03/S1 | Systeem 3 (3 beurt)<br>OHD 08/S1 |
|---|---|---|---|
| Bestaande situatie | Nieuw of bestaand onbehandeld pleisterwerk, metselwerk. Verfwerk > 90% intact | Buitenmuurverf in redelijke staat Verfwerk 50 tot 90% intact | Buitenmuurverf in slechte staat Verfwerk 30 tot 60% intact |

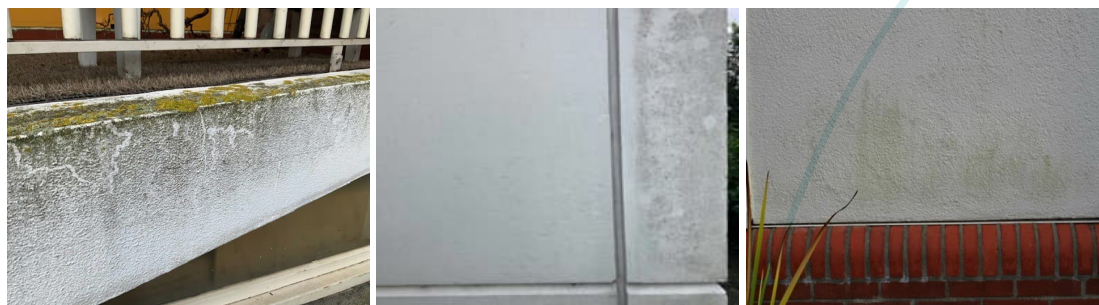
Licht aangetast verfsysteem: Bestaande schilderwerk is in redelijke staat > 90% intact. Minimaal kale delen, Lichte mate van vervuiling.

Foto 1: Diktekanen met veel mos-en alg vervuiling, verfsysteem heeft plaatselijk schade.

Foto 2: Muurverflaag met structuur intact. Vervuiling.

Foto 3: Algen aangroei, muurverflaag verder intact.

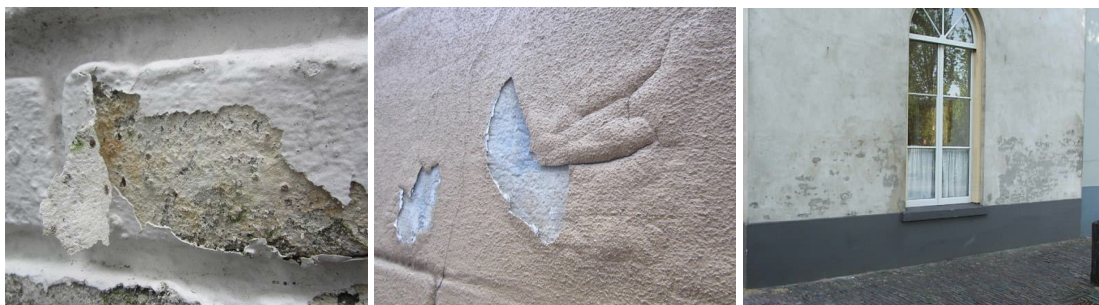
**Muurverf in slechte staat: Bestaande schilderwerk tussen 30 – 60% intact.**

Foto 1: Slechte hechting van het muurverfsysteem.

Foto 2: Volledige onthechting, blaren, schollen extreme vochtbelasting.

Foto 3: Volledige onthechting van alle verflagen tot op de het kale pleisterwerk.
