Werkbeschrijving

Situatie van het schilderwerk, afhankelijk van de bestaande situatie worden er drie verschillende systemen beschreven

## Toepassen van PERMALINE SNELDROOG BRILLANT

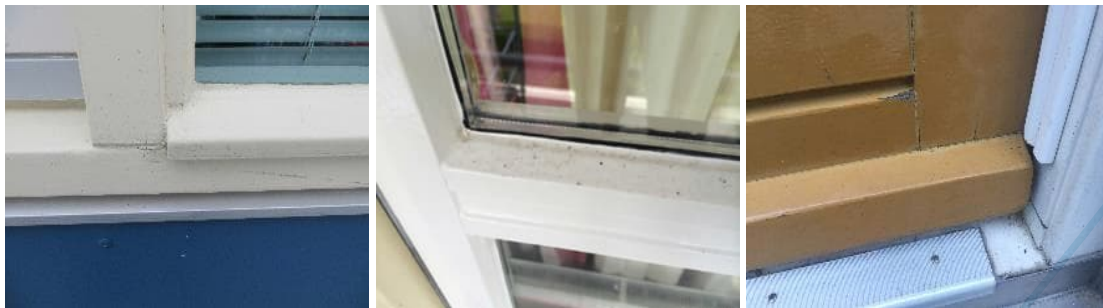
### Licht aangetast verfsysteem

Het bestaande schilderwerk is > 90% intact. Minimaal kale delen, plaatselijk barst- en scheurvorming. Lichte mate van verpoederen, glansverlies en verkleuren. De ondergrond vertoont lichte schade als enkele openstaande verbindingen, zeer geringe hout-aantasting en beglazingsvoegen zijn incidenteel niet meer intact.

Foto 1: Lichte verschade bij verbindingen en kitvoegen

Foto 2: Hechting van verfsysteem is redelijk tot goed.

Foto 3: e Lichte barst en scheurvorming bij randen en liggende delen van kozijnen. Licht verkleuren verfsysteem.

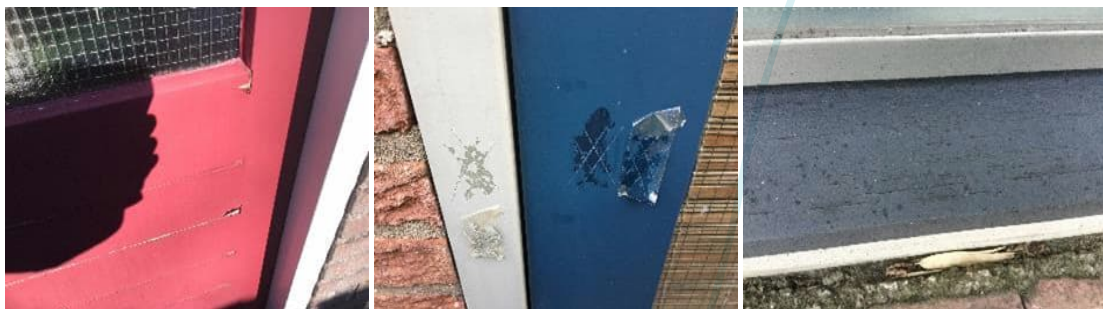
### Middelmatig aangetast verfsysteem

Het bestaande schilderwerk is tussen 50 – 90% intact. Plaatselijk tot regelmatig kale delen en barst- en scheurvorming. Verpoederen, glansverlies en verkleuren van verfsysteem. De ondergrond vertoont middelzware schade als openstaande verbindingen, houtaantasting en beglazingsvoegen zijn plaatselijk slecht.

Foto 1: Afbladdering en sterke verpoederen. Deur met voltoonkleur sterk verkleurd

Foto 2: Regelmatig voorkomend Intercoat onthechting.

Foto 3: Scheurvorming op liggende delen en eerste 15 cm van stijlen. Sterke verkleuring en verpoederen

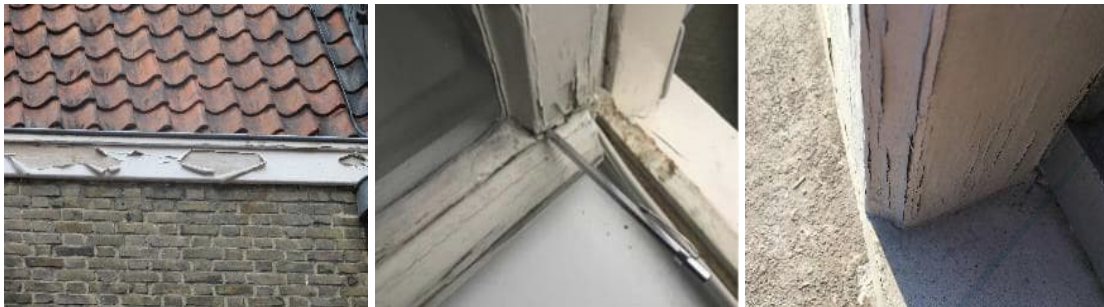
## Zwaar aangetast verfsysteem

Het bestaande schilderwerk is minder dan 50% intact en vertoont structureel barst- en scheurvorming op onderdorpels en stijlen. Sterke mate van verpoederen, glansverlies en verkleuren van verfsysteem. De ondergrond vertoont meer houtaantasting, openstaande verbindingen en beglazingsvoegen zijn plaatselijk slecht. Hechting is over het algemeen slecht.

Foto 1: Barst- en scheurvorming en verweerd hout. Schilderwerk slechte staat. Veel afbladderen.

Foto 2: Houtrot in verbindingen en verf- en beglazingsysteem met veel gebreken.

Foto 3: Kozijnen met sterke barst- en scheurvorming onthechting van totale verfsysteem regelmatig voorkomend.
