Werkbeschrijving

Situatie van het schilderwerk, afhankelijk van de bestaande situatie worden er twee verschillende systemen beschreven

### Toepassen van Permacryl XR Semi Brillant

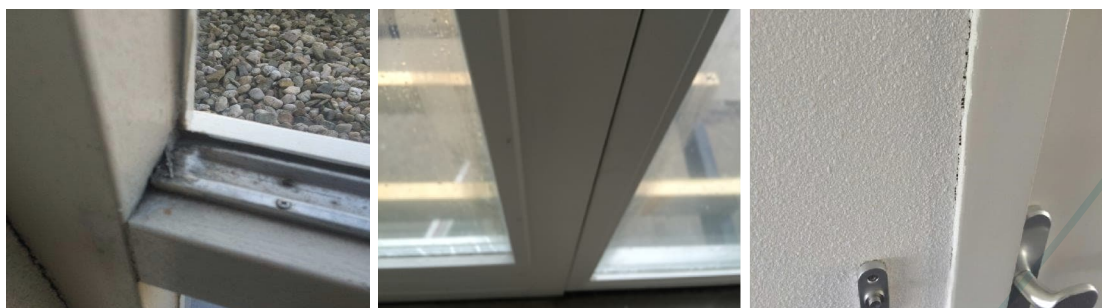
#### Licht aangetast verfsysteem

het bestaande schilderwerk is > 90% intact. Minimaal kale delen, plaatselijk barst- en scheurvorming. Lichte mate van vervuiling en verkleuren. De ondergrond vertoont lichte schade of enkele mechanische schade, openstaande verbindingen en de beglazingsvoegen zijn incidenteel niet meer intact.

Foto 1: Lichte verschade bij verbindingen en kitvoegen

Foto 2: Hechting van verfsysteem is redelijk tot goed.

Foto 3: Lichte barst- en scheurvorming bij randen en liggende delen van kozijnen. Licht verkleuren verfsysteem.

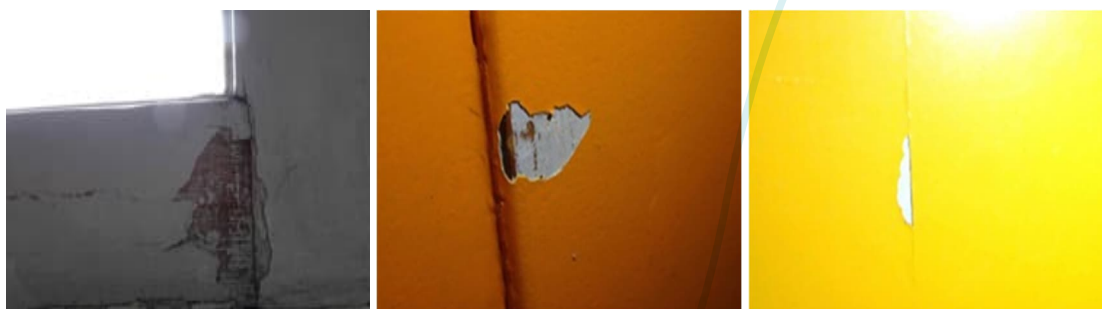
#### Middelmatig aangetast verfsysteem

het bestaande schilderwerk tussen 50 – 70% intact. Plaatselijk tot regelmatig kale delen en barst- en scheurvorming en soms verkleuren van verfsysteem. De ondergrond heeft middelzware schade zoals mechanische beschadigingen, openstaande verbindingen en plaatselijk houtaantasting. Beglazingsvoegen zijn plaatselijk slecht.

Foto 1: Versteende verflagen. Openstaande verbinding en springlagen. Scheurvorming.

Foto 2: Springlaag op binnendeuren, dekkend over transparant. Regelmatig voorkomende onthechting tussen de lagen.

Foto 3: Springlaag tpv verbinding op binnendeur .
